萝岗长岭居 CPPQ-A1-4 地块项目 水土保持监测总结报告

监测单位：珠江水利委员会珠江流域水土保持监测中心站

2018 年 4 月

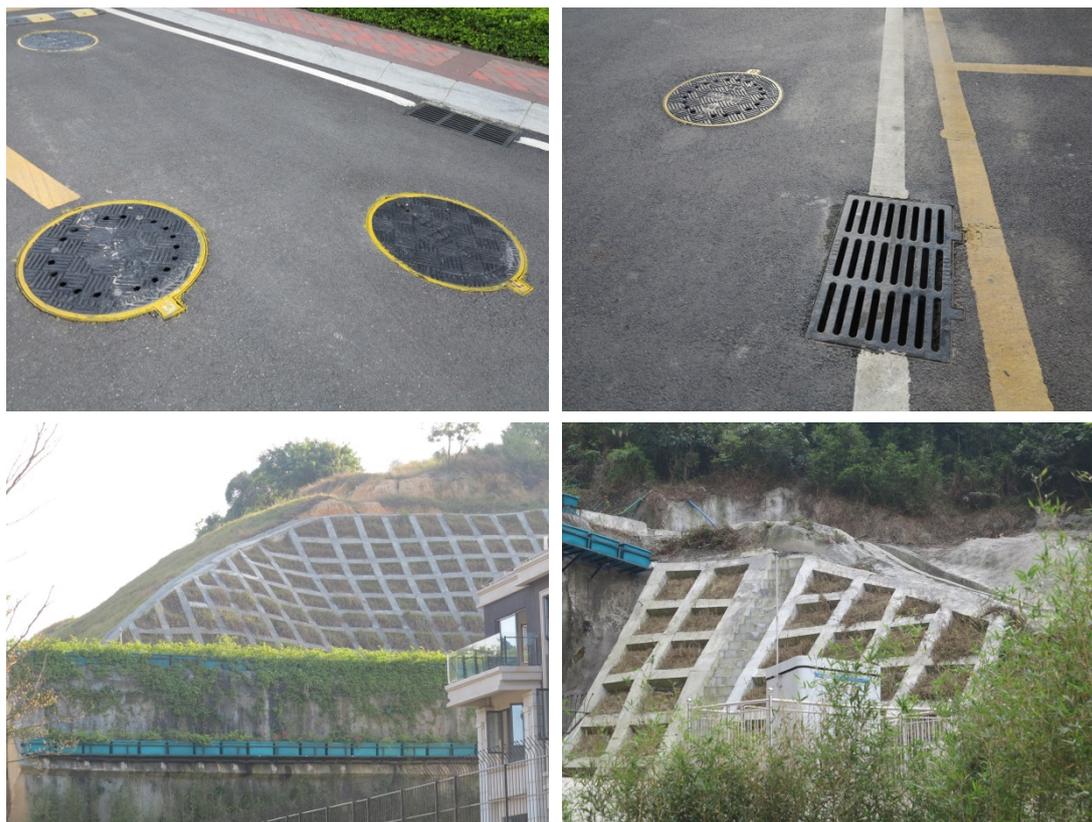
图 4-1 项目区水土保持工程措施现状

项目实施的水土保持工程措施主要有土地整治、排水管网、铺透水砖等。工程措施运行状态良好，能有效排导场内径流，发挥其水土保持效益。项目具体完成的水土保持工程措施及数量见表 4-1，现阶段水土保持工程措施实施情况见图 4-1。

本工程实施的工程措施：雨水排水管道 1500m，边坡浆砌石排水沟 350m，边坡防护 312m，土地整治 1500m²。通过现场勘查，项目区已实施的工程措施整体实施情况良好，运行稳定，保存完整，无人破坏迹象，能发挥良好的水土保持作用。

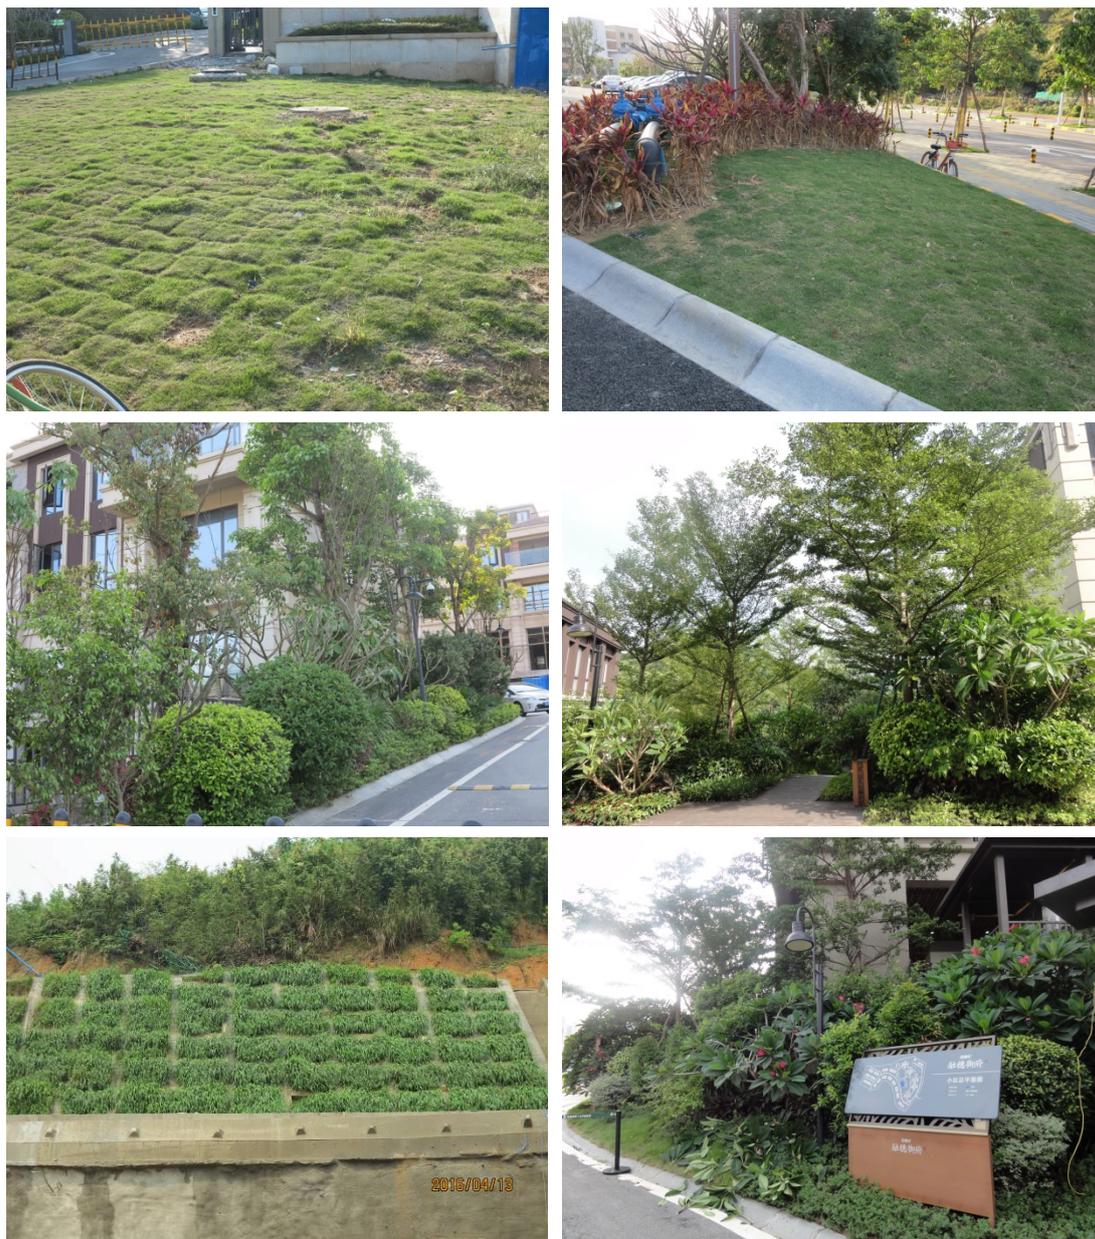
图 4-2 项目区水土保持植物措施实施现状

经现场监测，项目实施的水土保持植物措施主要为景观绿化。林草成活率较高，生长状态良好。项目具体完成水保植物措施及数量见表 4-2，现阶段水土保持植物措施实施情况见图 4-2。

本工程实施的植物措施主要有景观绿化面积 1.871hm²。通过现场勘查,场区可绿化场地植物措施已基本落实,植物措施实施效果良好,林草覆盖度达 37.87%; 植被生长良好,水土保持效果良好,通过乔灌草相结合的方式综合绿化,能改善土壤理化性质,有效防治水土流失。

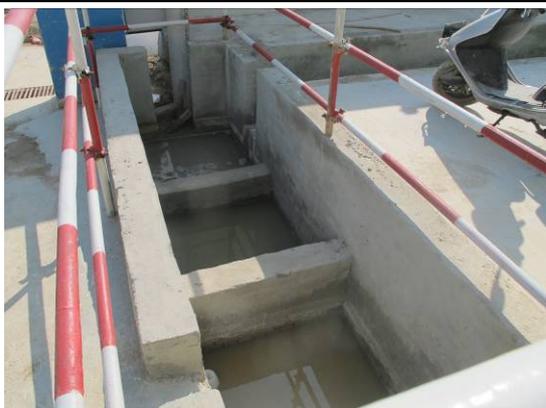
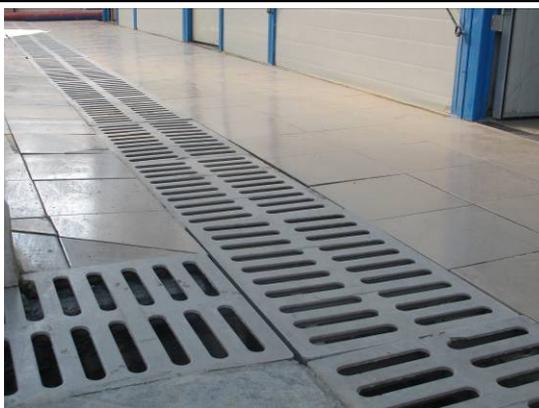
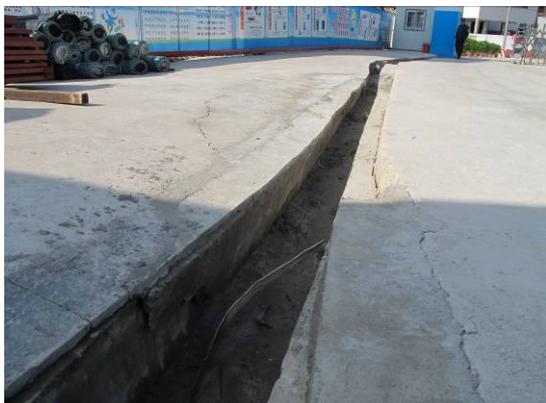
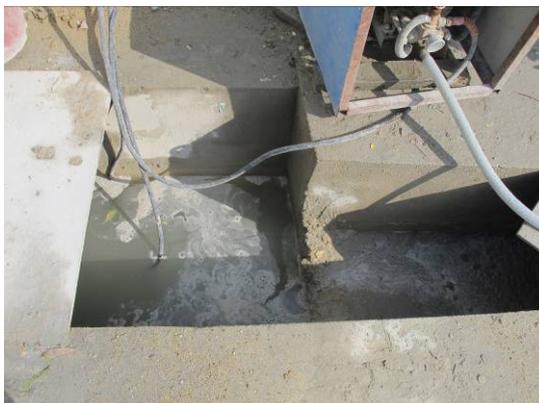
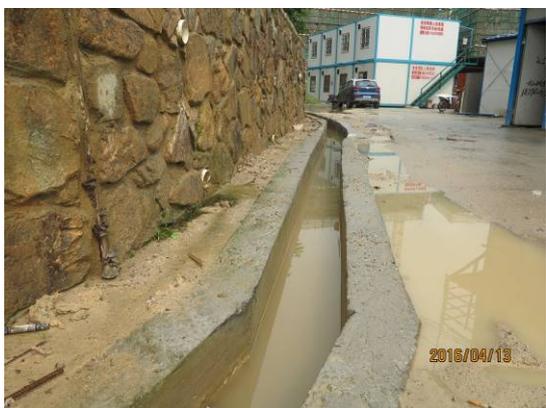
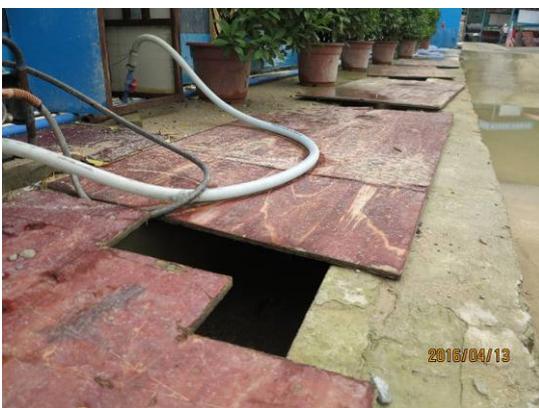
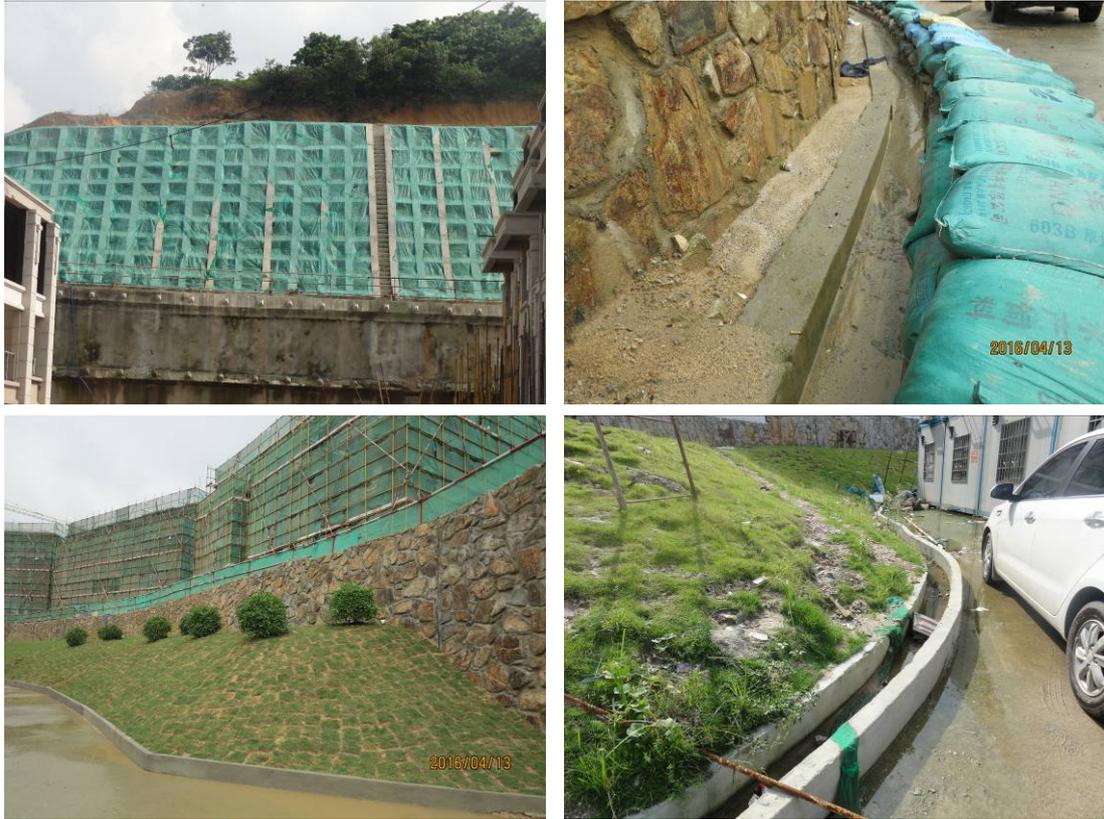
图 4-3 项目区水土保持临时措施（已拆除）

工程建设过程中实施的水土保持临时防护措施主要有临时排水沟、临时沉沙池、塑料彩条布覆盖和编织袋拦挡等。现阶段为自然恢复期，临时措施已全部拆除。施工期临时防护措施实施情况具体见表 4-3。

本工程水保临时措施主要有临时排水沟 2500m,沉沙池 7 座,塑料彩条布覆盖 1200m²,编织袋拦挡 100m,临时绿化 250m²。通过布设临时排水、沉沙、拦挡等临时防护措施,有效的减少了工程施工中水土流失的产生,减少了工程实施对项目区及其周边生态环境的影响。

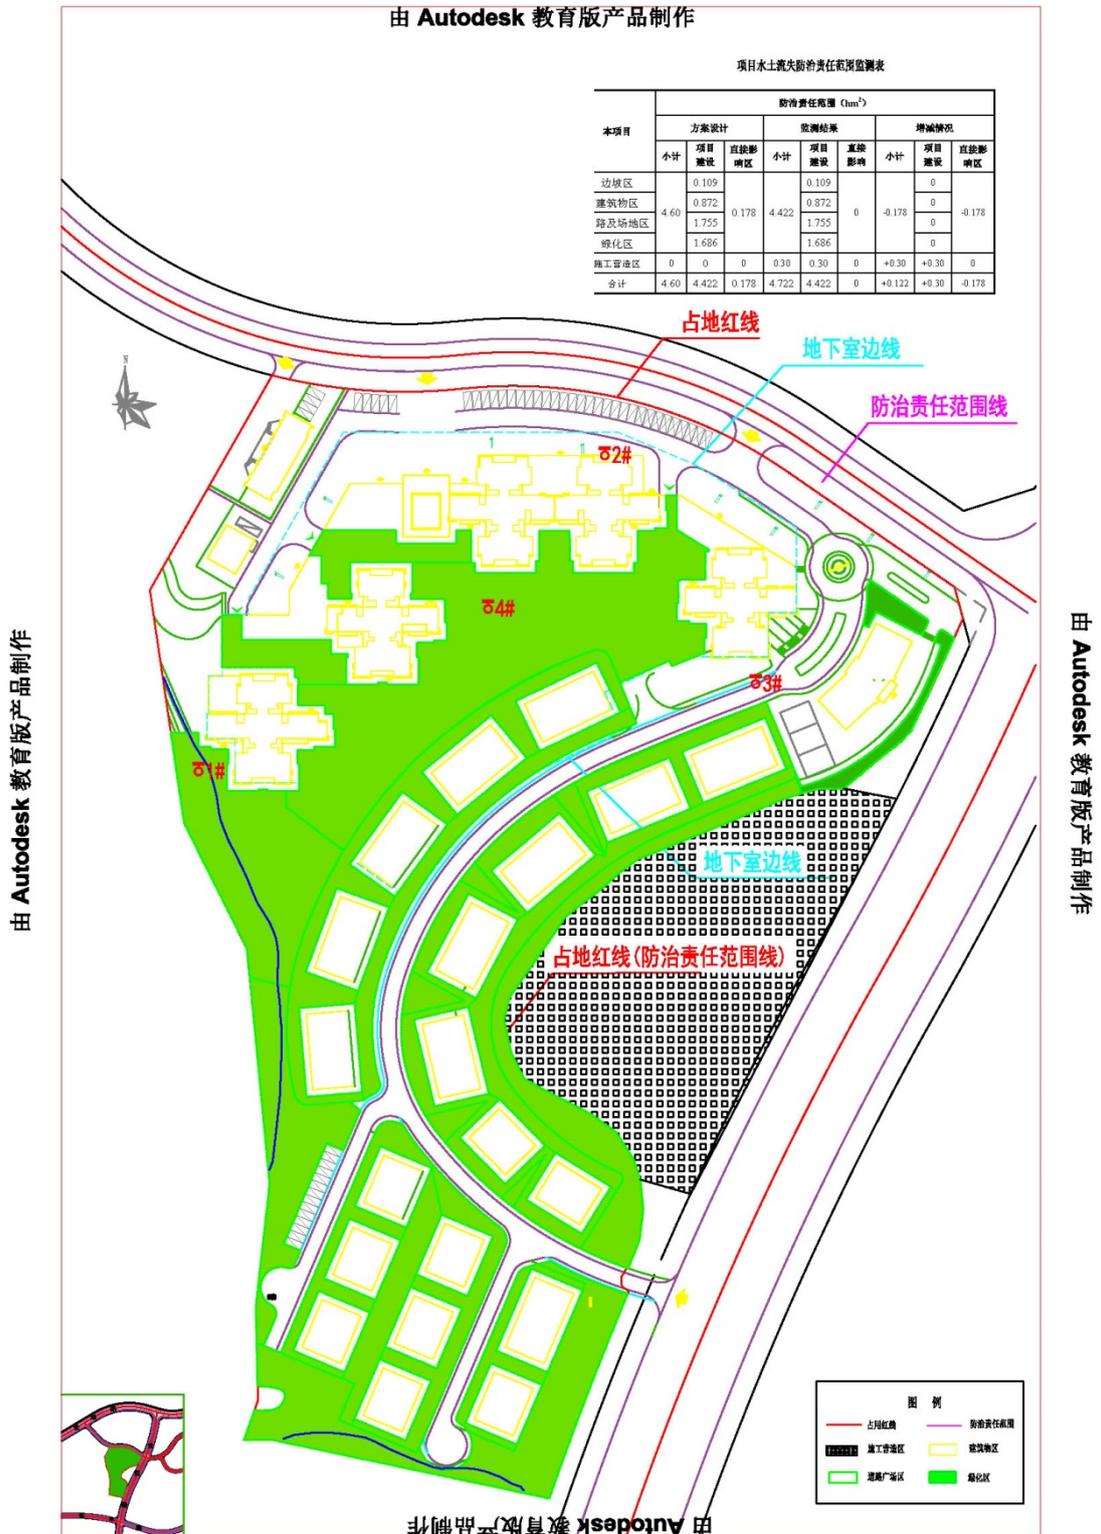
附件 3 水土流失防治责任范围及监测点布置图

本工程建设区扰动地表范围内水土流失主要来源于边坡区和绿化区等扰动地表面积较大、水土流失剧烈的区域，项目监测期间共设置 4 个水土流失巡查监测点。监测点布设情况具体见表 1-1。

防治分区	监测点位	监测内容	监测方法
边坡区	1#监测点：边坡区沉沙池	植被状况、水土流失情况	调查监测
施工期	2#监测点：建筑物区沉沙池	扰动地表面积、土石方情况、水蚀量等	调查、定位观测
	3#监测点：道路广场区沉沙池	扰动地表面积、水土流失量，水土保持措施落实情况及防治效果	调查、定位观测
	4#监测点：绿化区沉沙池	林草措施的成活率、保存率、生长情况及覆盖度、水土流失情况	调查、定位观测
自然恢复期	沿用 1#、4#监测点	植被恢复状况、水土流失防治效果	调查、巡查
